RETABLO DE LA IGLESIA DE SAN MARTÍN EN ISAR (BURGOS)

RETABLO DE LA IGLESIA DE SAN MARTÍN

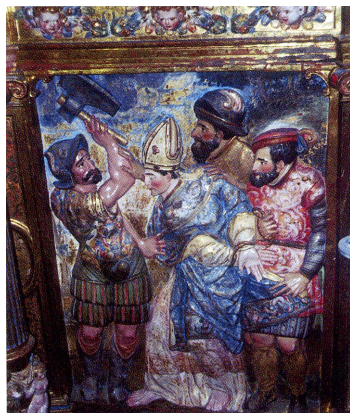
La causa de la mayoría de los problemas del retablo era la humedad de capilaridad procedente del banco de piedra y de los muros del testero. Estas condiciones provocaron un ataque de hongos de pudrición blanca y de insectos xilófagos, conllevando pérdida

Relieve del martirio de San Martín

de volumen y de consistencia física en la madera del soporte. Además afectó a la policromía con la descohesión entre el soporte y las capas de preparación, con especial daño en la zona inferior.

En lo que se refiere a la restauración, en primer lugar se desmontó el Retablo, comenzando por un tratamiento en el banco de apoyo. Se aplicó a todo el Retablo un tratamiento curativo-preventivo, contra el ataque de insectos xilófagos.

Se reintegró el soporte y los elementos arquitectónicos, solucionando los problemas estructurales mediante la carpintería de restauración. En cuanto a la policromía, se procedió a realizar un sentado de color tras la limpieza, eliminando los repintes innecesarios. Finalmente, además de proteger y consolidar las pinturas, se concluyó con el montaje del retablo.
